Afwegingskader

Voor het plaatsen van dakisolatie bij
beschermd erfgoed

Agentschap
Onroerend
Erfgoed

Versie 6.0 / 13.07.2017

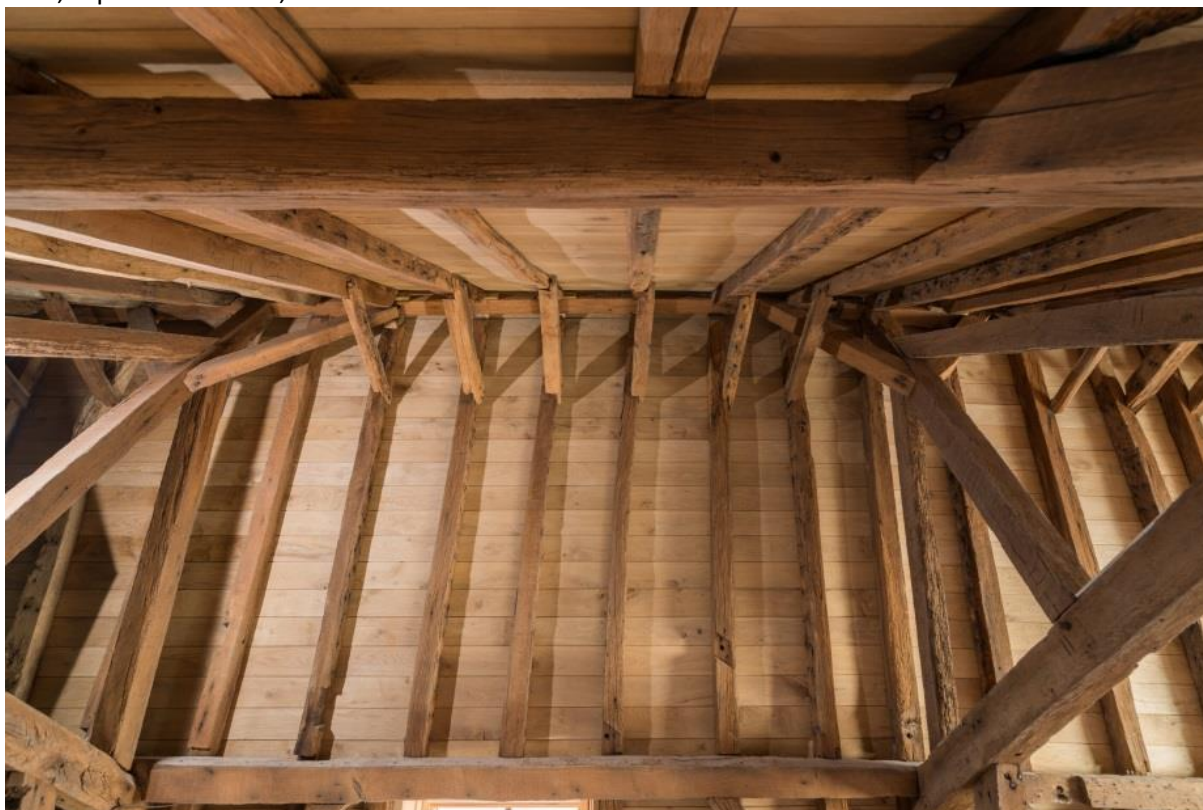
Het 17de-eeuwse sporenkap met bebording van het pand Sint-Jansplein 12 in Brugge, onderdeel van de als werelderfgoed beschermde historische stadskern van Brugge, bepaalt mee de historische waarde van dit pand. (© Luc Dewaele).

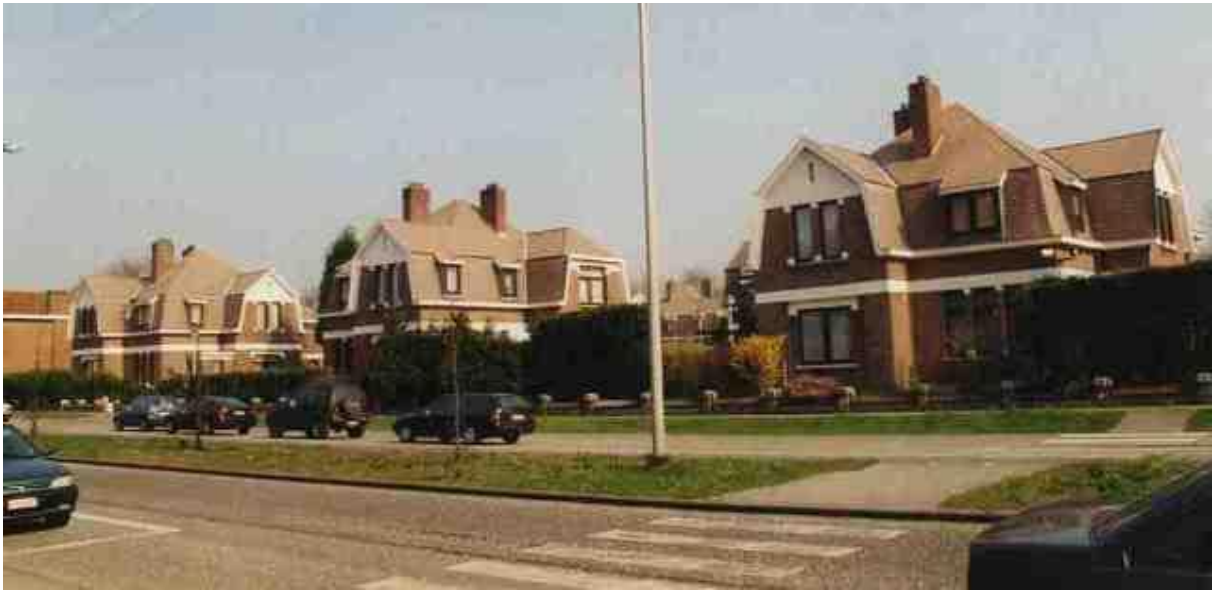
De tuinwijk met 22 rijkswachterswoningen in Dendermonde werd in zijn geheel beschermd als monument, onder andere omwille van de architectuurhistorische en de cultuurhistorische waarde. De repeterende dakpartijen dragen bij aan de stedenbouwkundige impact van het geheel.

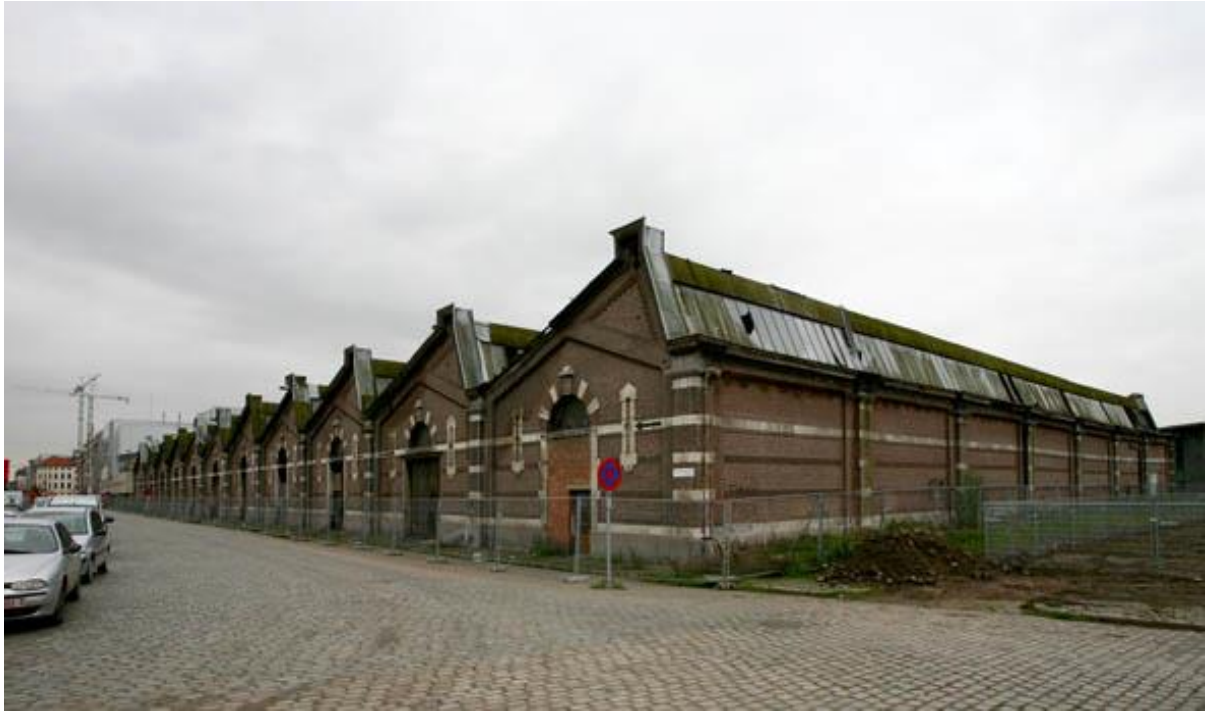
Een typisch kenmerk van deze Montevideo magazijnen in Antwerpen is de koppeling van 22 sheddaken op Polonceauspanten¹³. Dergelijke architectuur is zeer typerend voor industriële gebouwen uit de late 19de en de eerste helft van de 20ste eeuw en werd ontwikkeld met het oog op een goede lichtinval in magazijnen en fabriekshallen. De leesbaarheid van deze site als voormalige industriële site is dus mede afhankelijk van deze typische dakvorm. De gebouwen zijn beschermd omwille van de historische en de industrieel-archeologische waarde (foto K. Vandervorst).

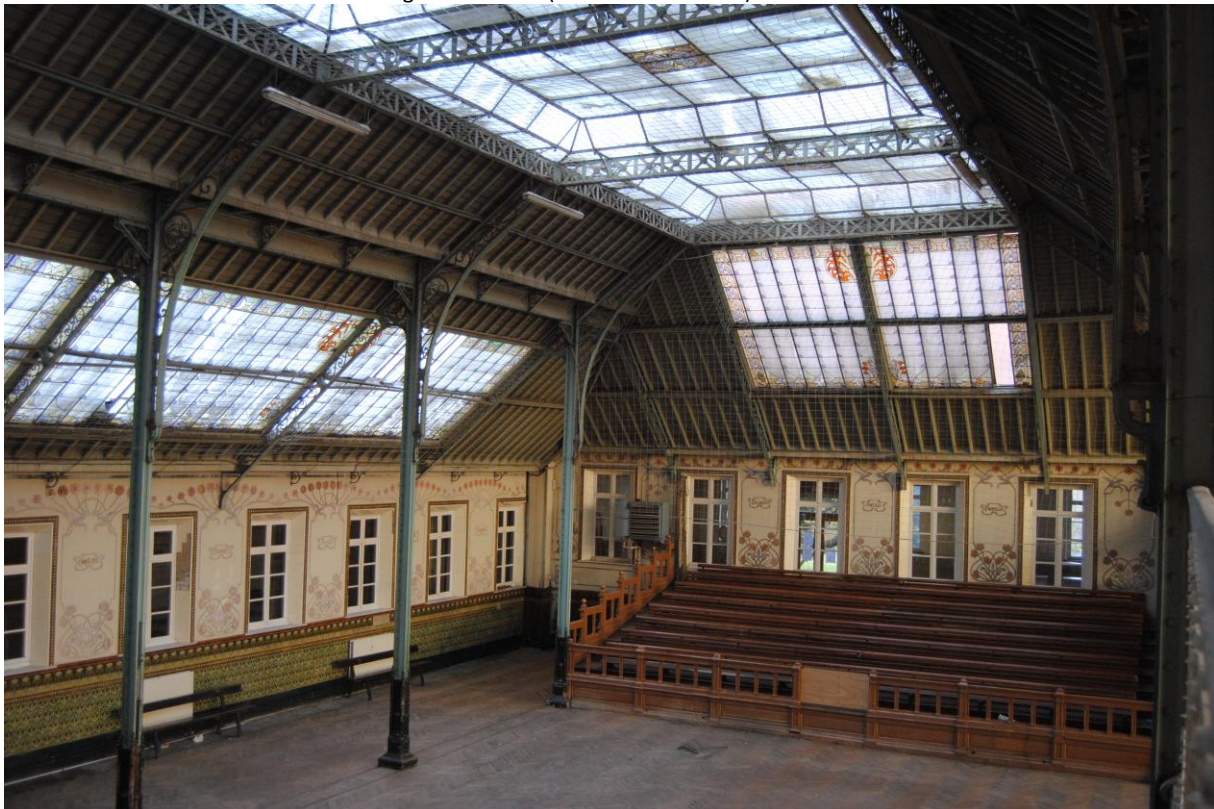
De feestzaal van het Sint-Angela-instituut in Tildonk (Haacht) werd beschermd omwille van de architectuurhistorische en artistieke waarde. Het vormt een opmerkelijk voorbeeld van art nouveau-architectuur. De metalen draagstructuur is decoratief uitgewerkt. Ook de bebording is sober en decoratief uitgewerkt. Het dak is deels gedekt met natuurleien en deels overdekt met glas. Deze elementen zijn beeldbepalend in het interieur van de feestzaal en dragen bij tot de erfgoedwaarden.

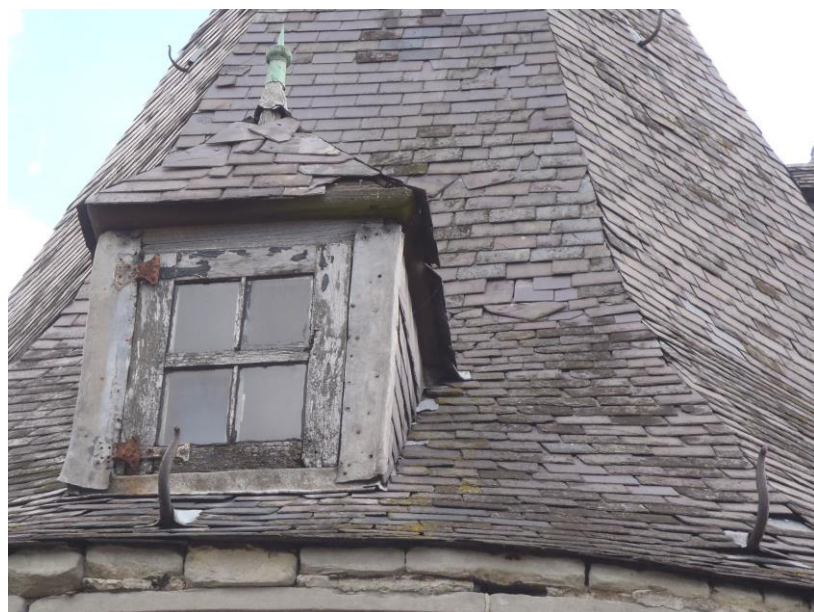
Oude dakkapel op torenspits met leien dakbedekking (© Monumentenwacht Antwerpen).

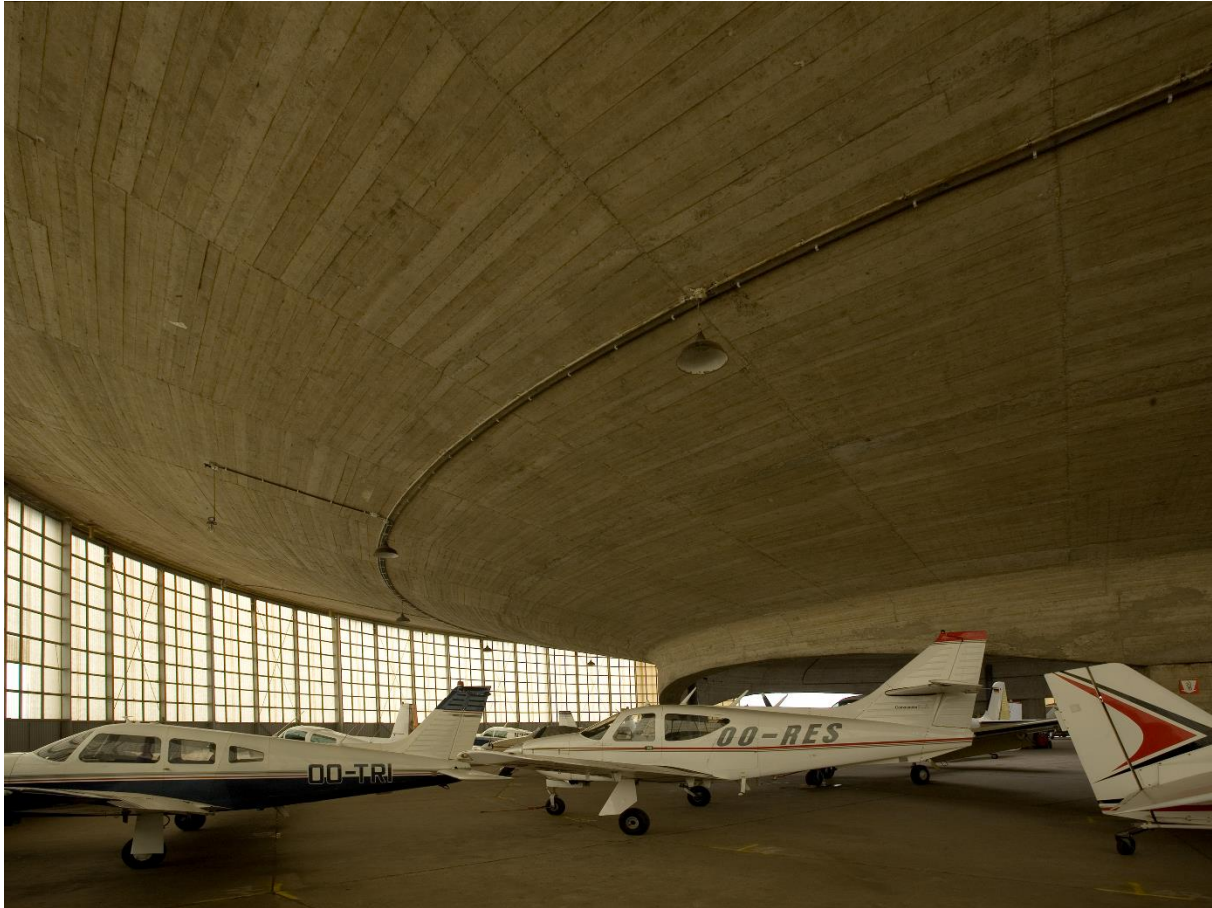
Eén van de belangrijkste motieven om deze modernistische ronde vliegtuighangar in Grimbergen als monument te beschermen is de waarde van het dak van het gebouw. Alfred Hardy ontwierp het gebouw, opgetrokken in 1947, volgens enkele revolutionaire principes. Zijn nieuw constructief principe *la dalle autoportante*, een paddestoelconstructie met sterk uitkragend en zelfdragend dak was materieel-technisch zeer vernieuwend. Een ander element was de circulaire vorm die op typologisch vlak vooruitstrevend was. Het spreekt voor zich dat het massieve beton-in-zicht aspect van het dak tegenover de aluminium schuifpoorten een belangrijk element is voor dit gebouw (foto O. Pauwels).

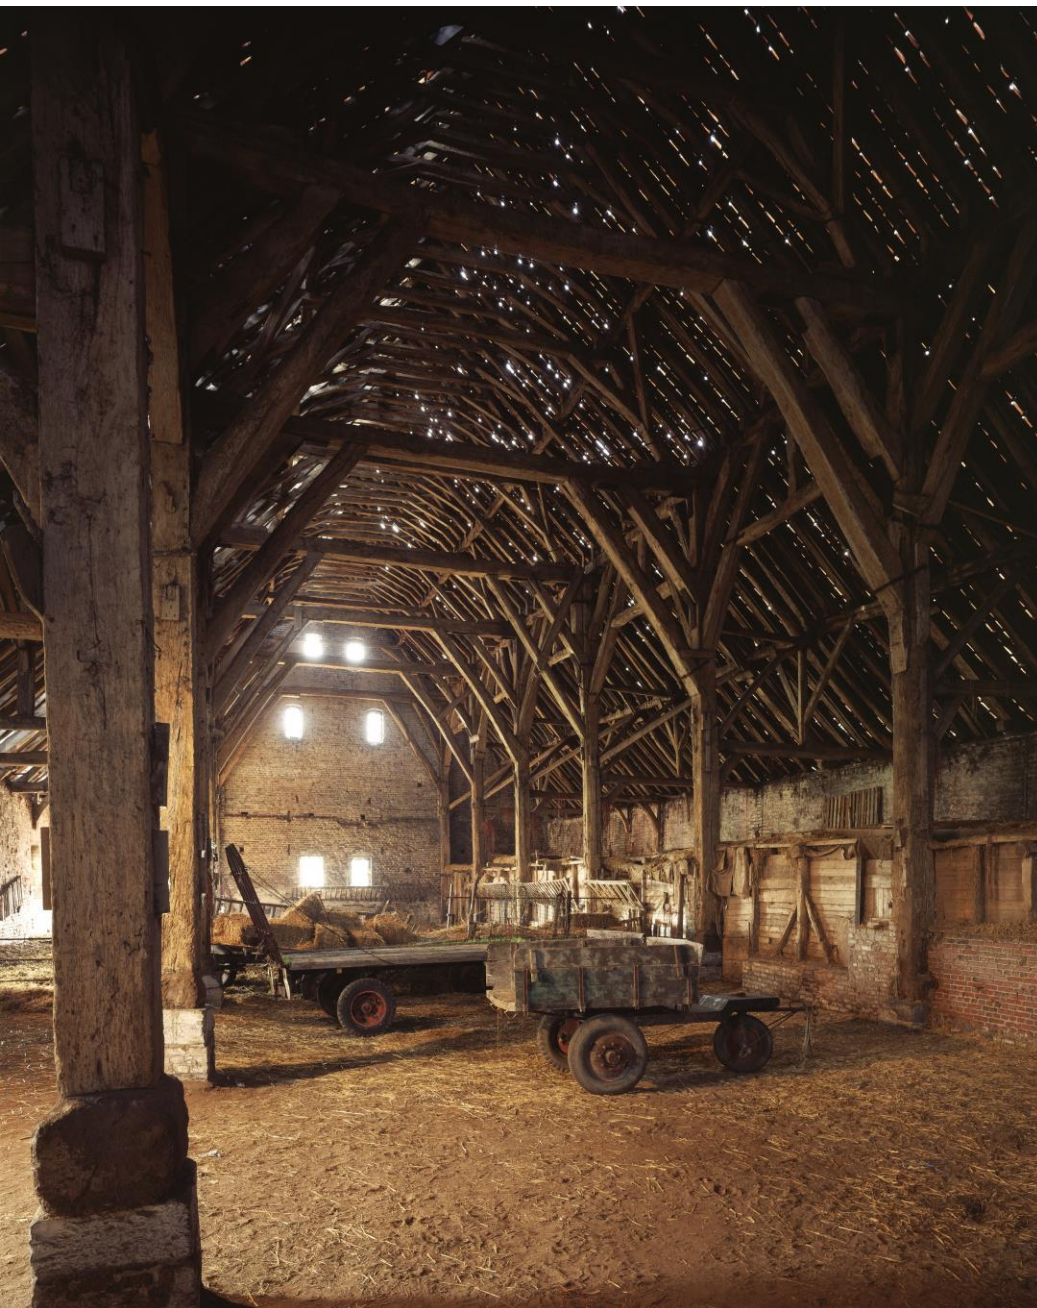
In Lissewege staat de 13de-eeuwse voormalige schuur van de Abdij Ter Doest. Dit als monument beschermd gebouw heeft een bijzondere dakconstructie. De driebeukige schuur bevat tien eikenhouten gebinten (twee muurgebinten en acht vrijstaande gebinten). Elk gebinte bestaat uit een portiek waarboven een schaarspant is gebouwd. De portieken zijn opgebouwd uit twee zware hoofdstijlen die in de breedterichting verbonden zijn door dwarsbalken. Deze twee dwarsbalken zijn aan elke zijde ondersteund door twee schoren. Over de dwarsbalken liggen gordingen, ondersteund door schoren, twee naar elke hoofdstijl, en een regel waarop een middenstijl. De schaarspanten boven elke portiek dragen twee geschoorde gordingen. Tussen de portieken en de langsmuren van de schuur zijn geschoorde balken aangebracht ter hoogte van de kapvoet. Op elke balk steunt een spantbeen met gording op halve hoogte. Het spantbeen is onder de gording gestut door een stijl naar de balk en een regel naar de hoofdstijl. De daksporen worden door twee hanenbalken verstevigd. In het midden van elke travee is telkens één dakspoor ontubbeld tussen de muurplaat en de onderste hanenbalk.¹⁴ (foto O. Pauwels).

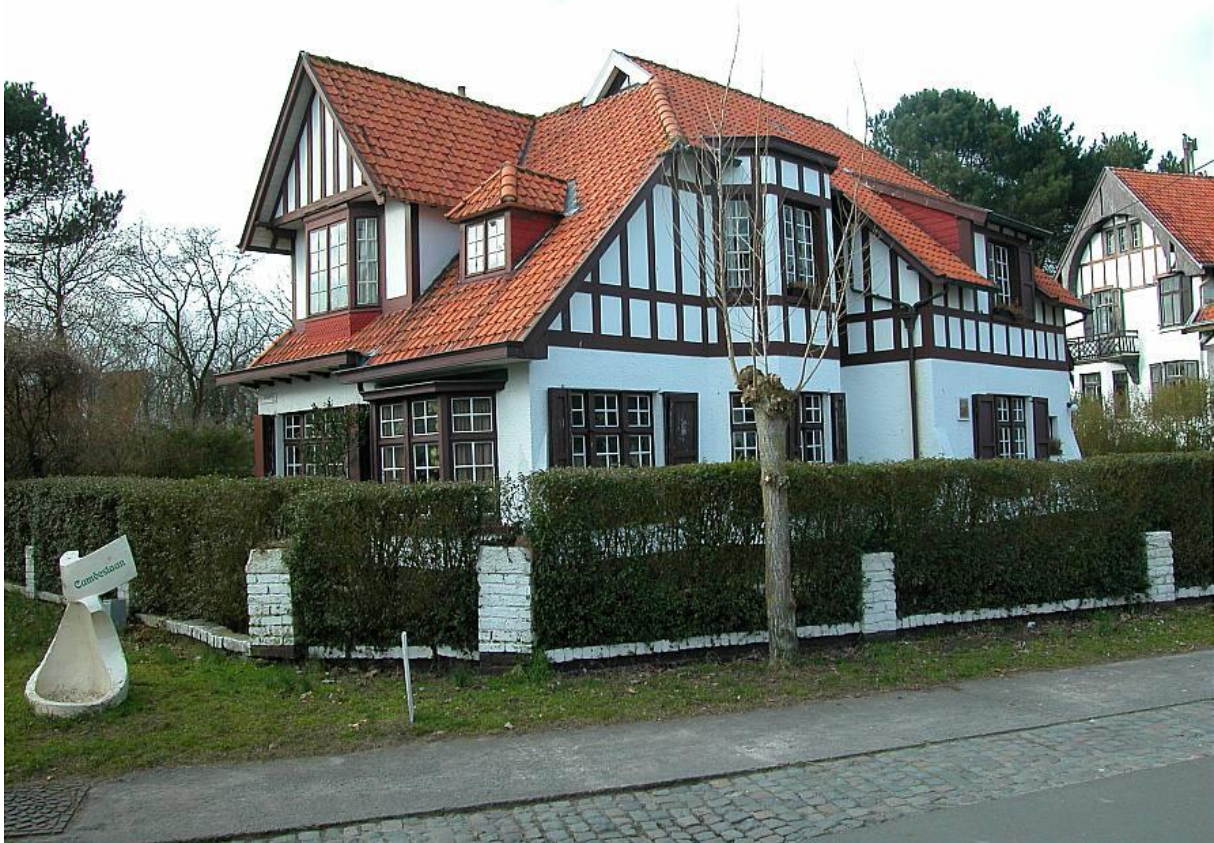
De cottage l'Ermitage is beeldbepalend binnen het beschermd dorpsgezicht Concessie - tuinwijk in De Haan. Deze woning in Anglo-Normandische stijl heeft een onregelmatig pannenschilddak dat doorbroken wordt door dakkapellen en erkers. Het is aangewezen bij dit dak de verhoudingen tussen de verschillende dakvlakken te respecteren, de aansluitingen met boordplanken en goten ongewijzigd te laten en dus niet in opbouw te isoleren.

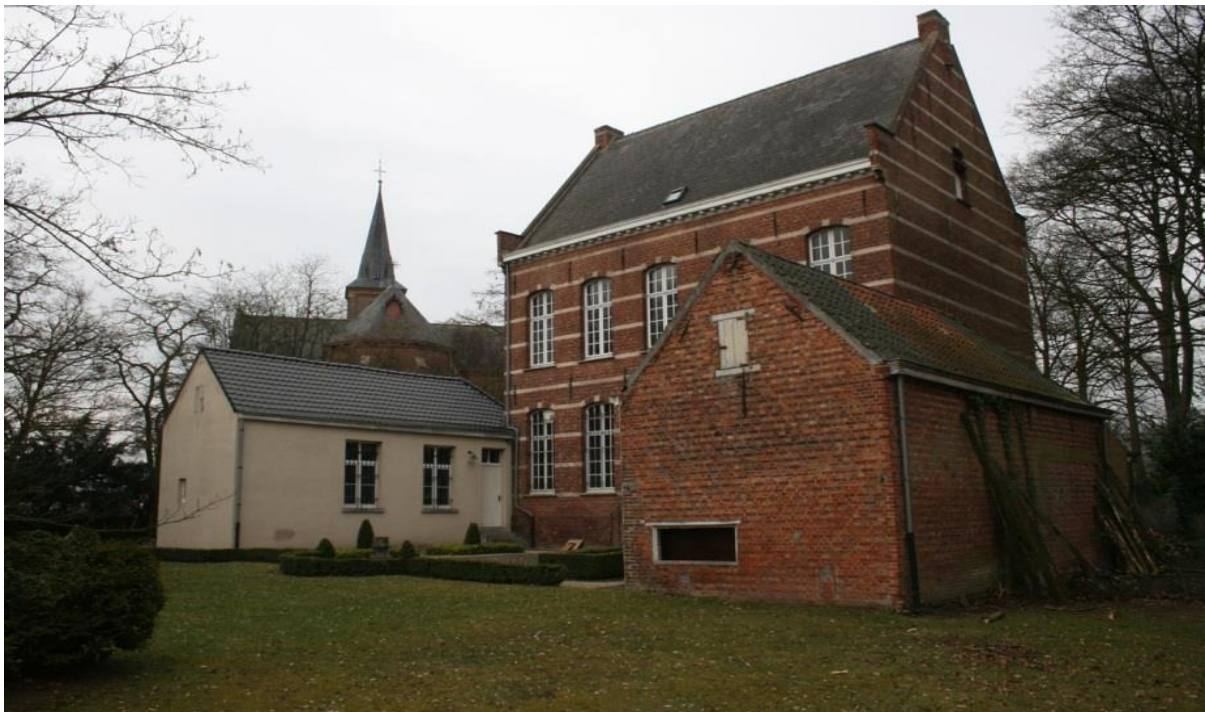
In het beschermd dorpsgezicht van Gestel, Meerhout bestaat de pastorie uit verschillende bouwvolumes die één geheel vormen. De verhoging van één of meerdere van de daken vormt er niet onmiddellijk een probleem voor de verhoudingen van de daken onderling. Andere aandachtspunten hier zijn de beperkte opgaande muren van het hoofdvolume en de randaansluitingen (foto Anno Architecten).

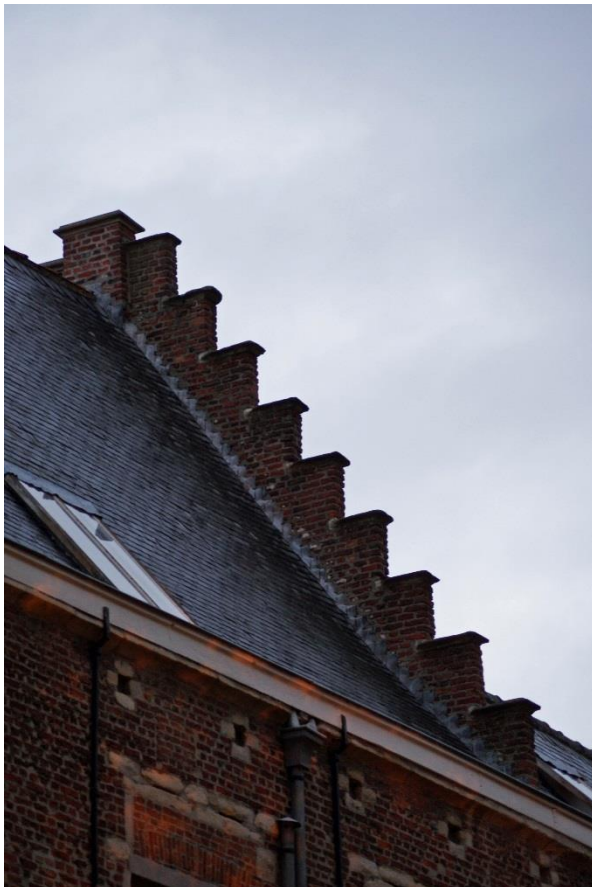
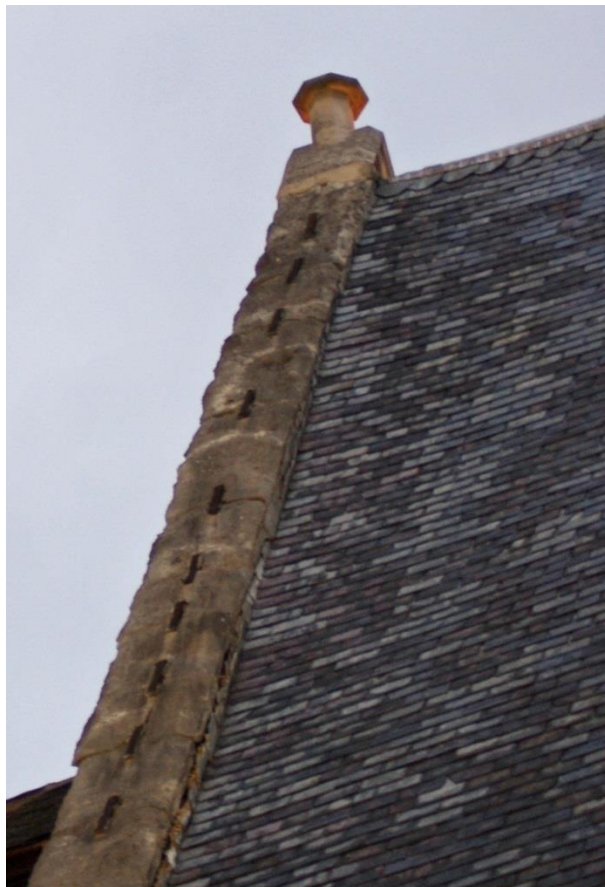
Op de linkerfoto zien we een zijtrapgevel, er is voldoende hoogte om een bijkomend isolatiepakket te voorzien. Op de rechterfoto zien we een zeer klein niveauverschil tussen dak en opgaande muur, zonder aanpassing aan de opgaande muur is er te weinig hoogte om het dakpakket te verdikken, tenzij er met een verholen goot¹⁸ gewerkt wordt of wanneer de opgaande muur verhoogd wordt, als dat mogelijk is.

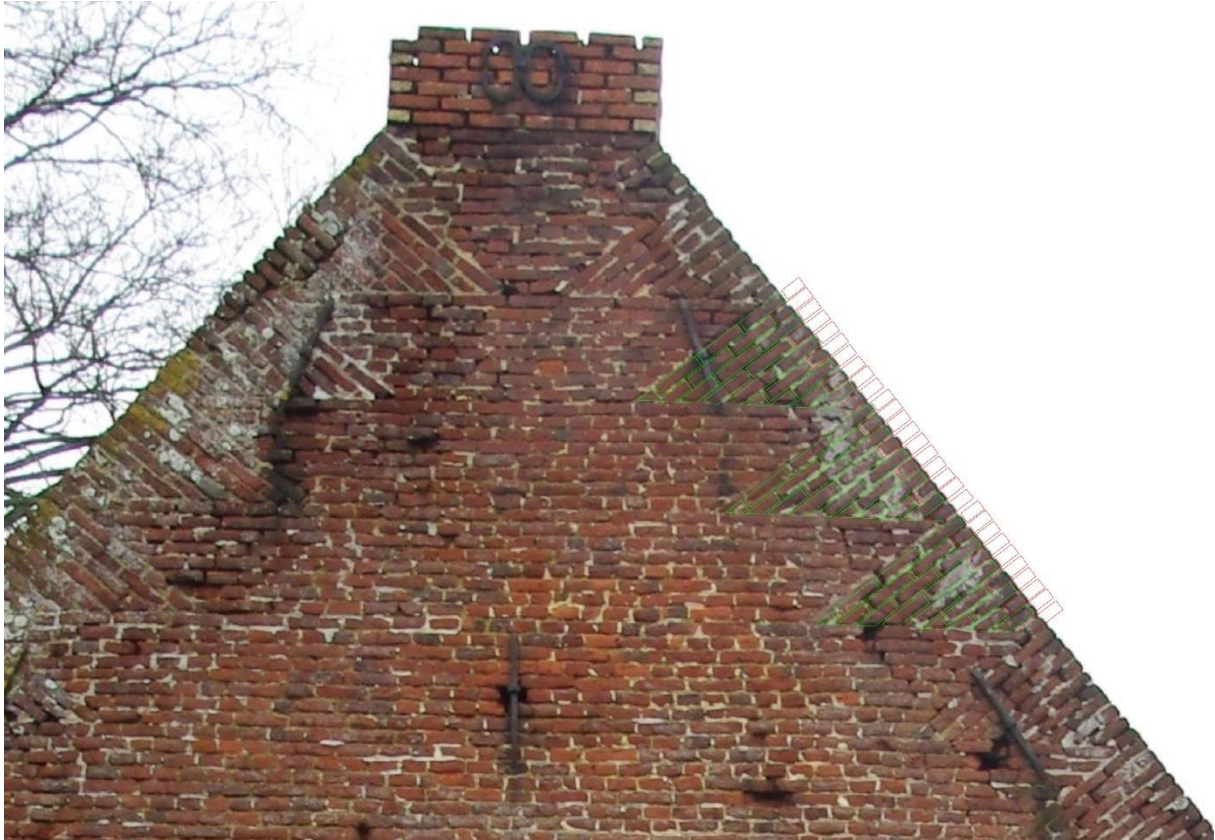
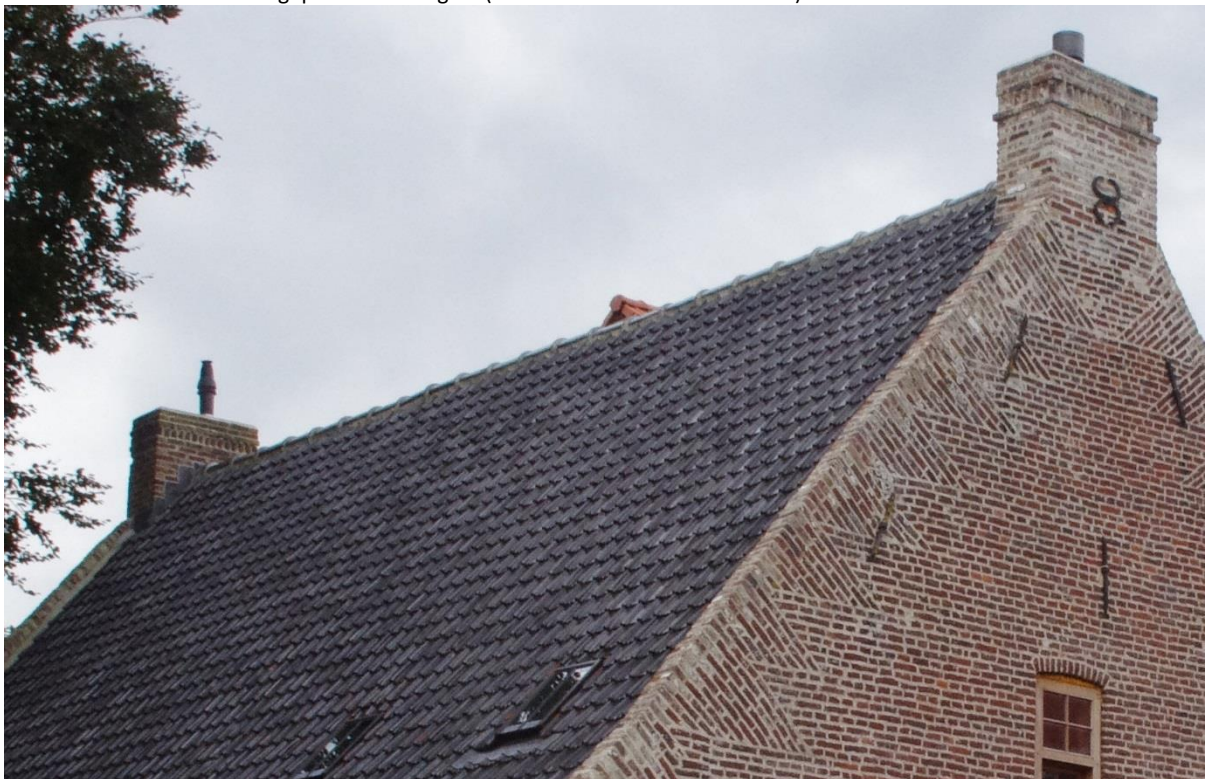
Woning in Reningelst waarbij men het dak wou isoleren maar de opgaande muren onvoldoende hoog waren. Op de bovenstaande foto zien we de bestaande toestand en hoe de bestaande vlechtingen mogelijk kunnen aangepast worden. Op onderstaande foto zien we de aangepaste vlechtingen. (foto's architect Dries Van Hove)

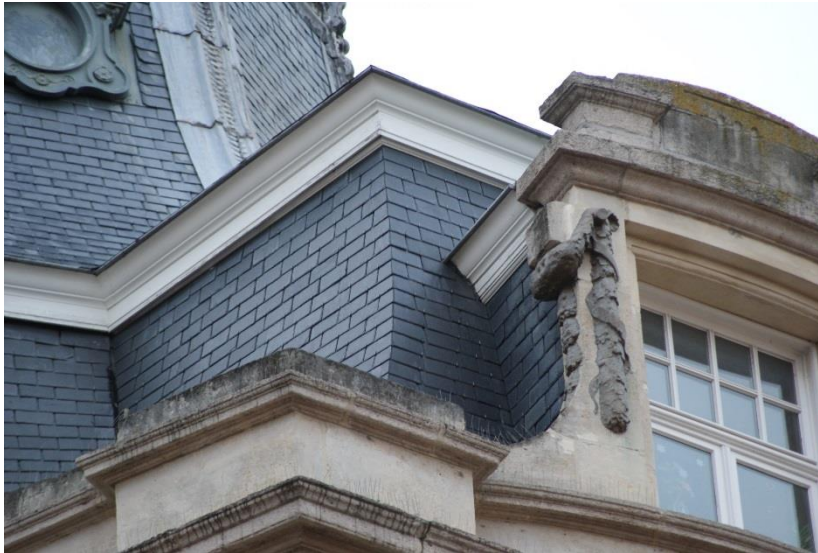
Dit dak maakt deel uit van een beschermd stadsgezicht. De bedaking is zeer gedetailleerd uitgewerkt, waardoor het plaatsen van isolatie aan de buitenzijde een moeilijke zaak wordt, om te beginnen zou men alle kroonlijsten moeten aanpassen.

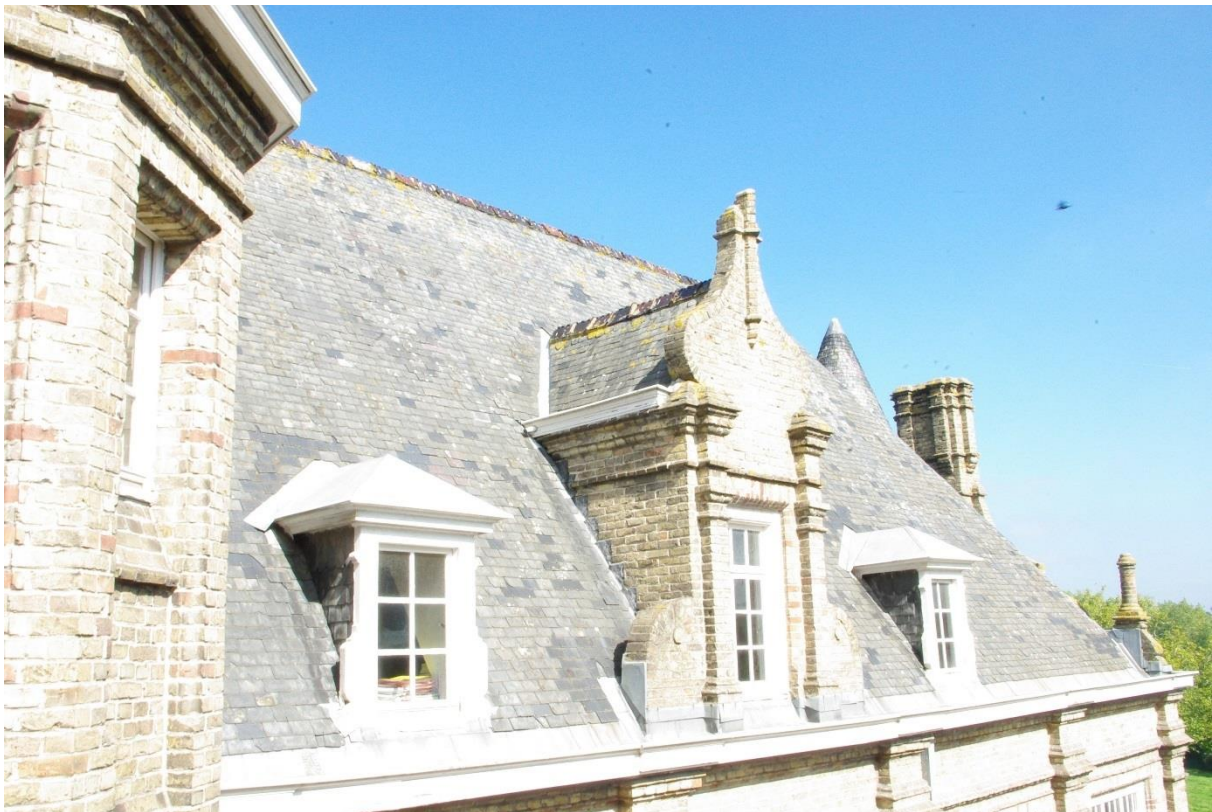
Houten dakvensters en stenen klimmende dakvensters in het Kasteel De Warande in Kemmel. Om het exterieurbeeld niet aan te tasten werden de dakkapellen aan de binnenzijde minimaal geïsoleerd. (foto architect D. Vanhove)

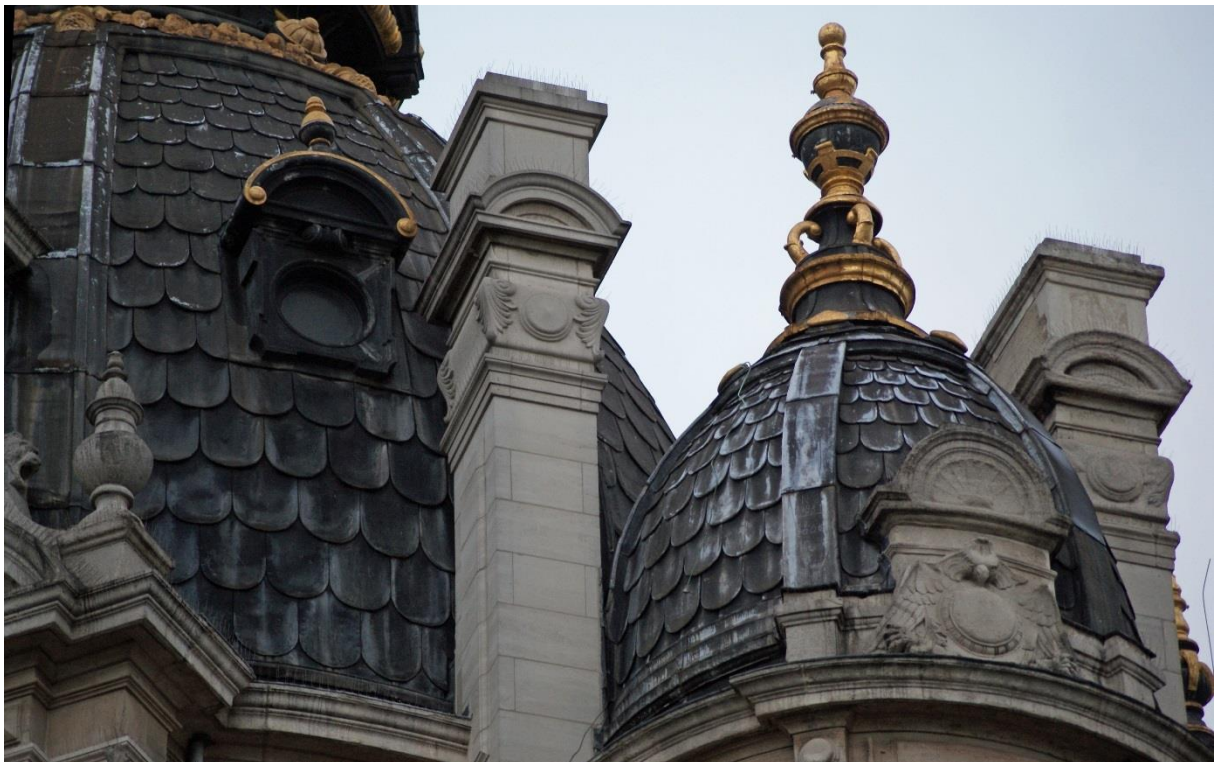
Het neobarokke voormalige hotel Métropole in Antwerpen, beschermd als monument, heeft naast een heleboel bijzondere details een zeer specifieke loden dakbedekking.

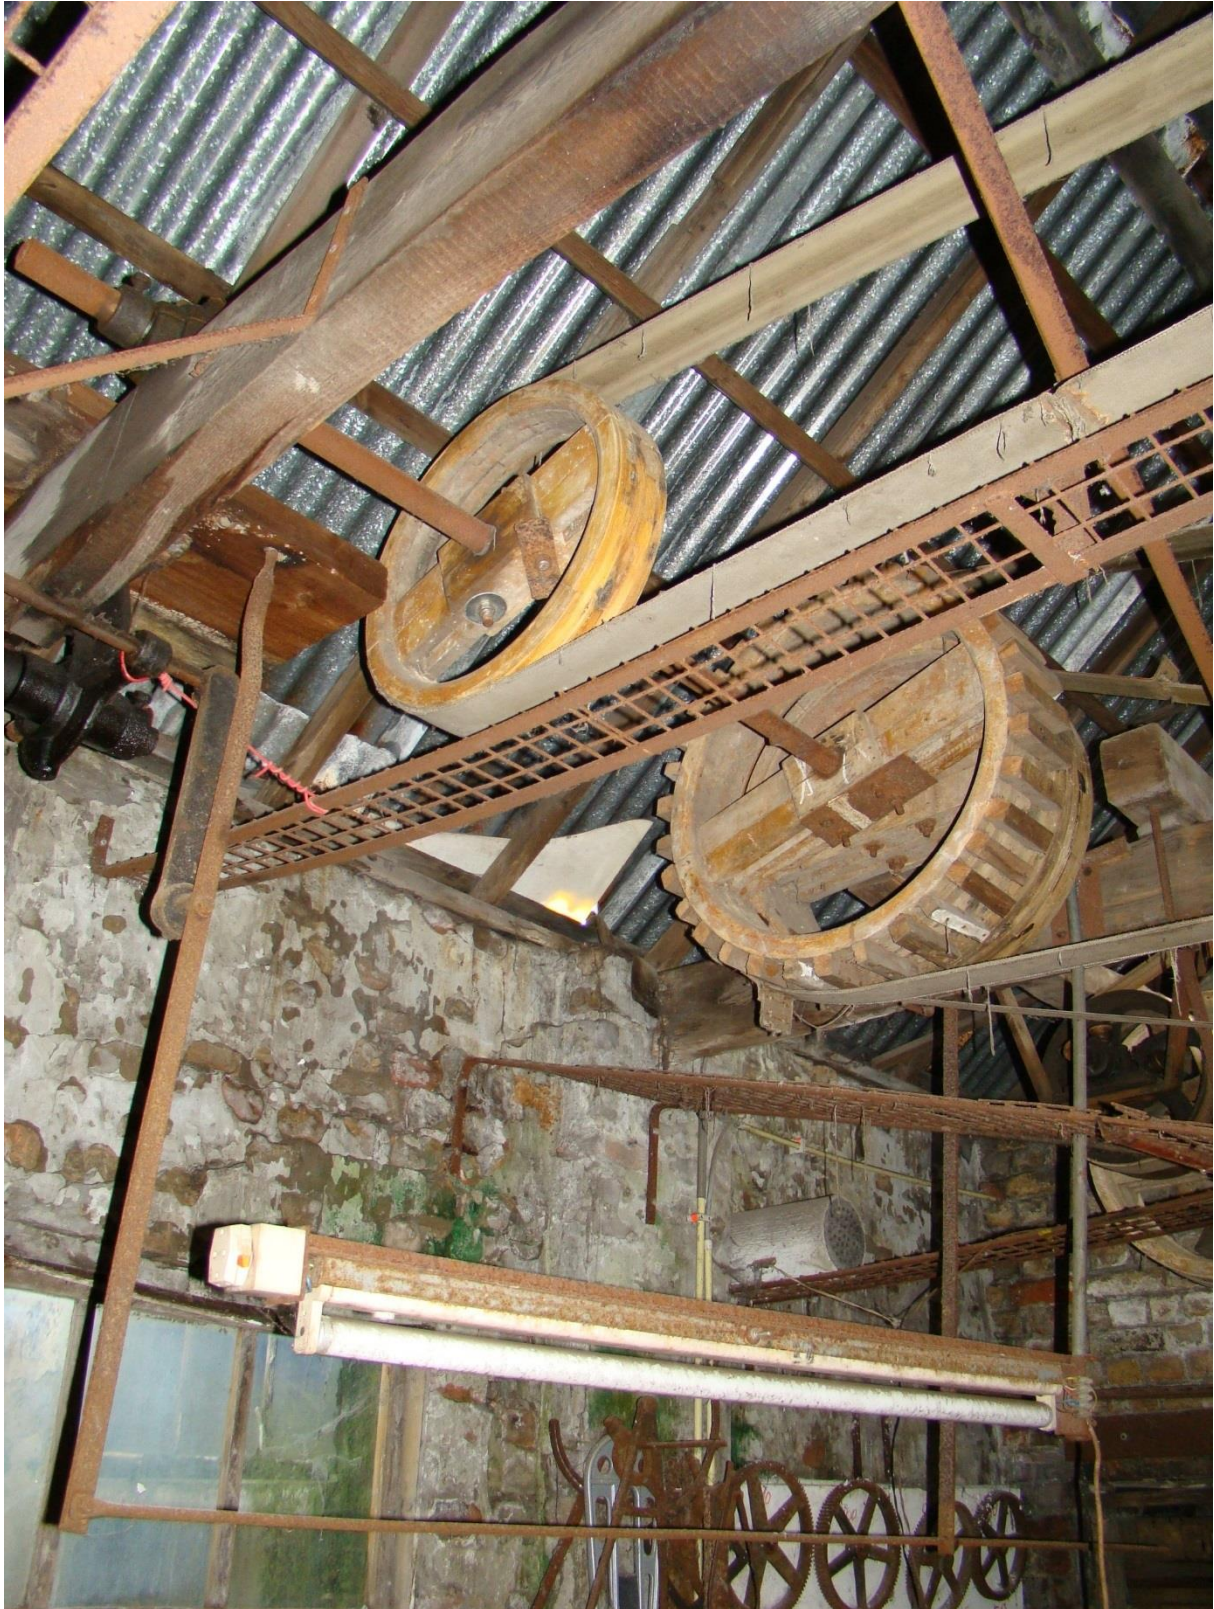
In Adinkerke staat dit kleine constructiewerkhuis Verhaeghe-Verstraet uit 1922. Het is een beschermd monument omwille van de industrieel-archeologische waarde. Het gebouw heeft een dak gedekt met golfplaten, hier zichtbaar voor de restauratie. Bij de restauratie werd geopteerd voor het isoleren van het woonhuis, maar voor het zichtbaar laten van de (vernieuwde) golfplaten bedaking aan binnen- en buitenzijde van het werkhuis. Dit is een uitzonderlijk voorbeeld van een dak dat beter niet geïsoleerd wordt.

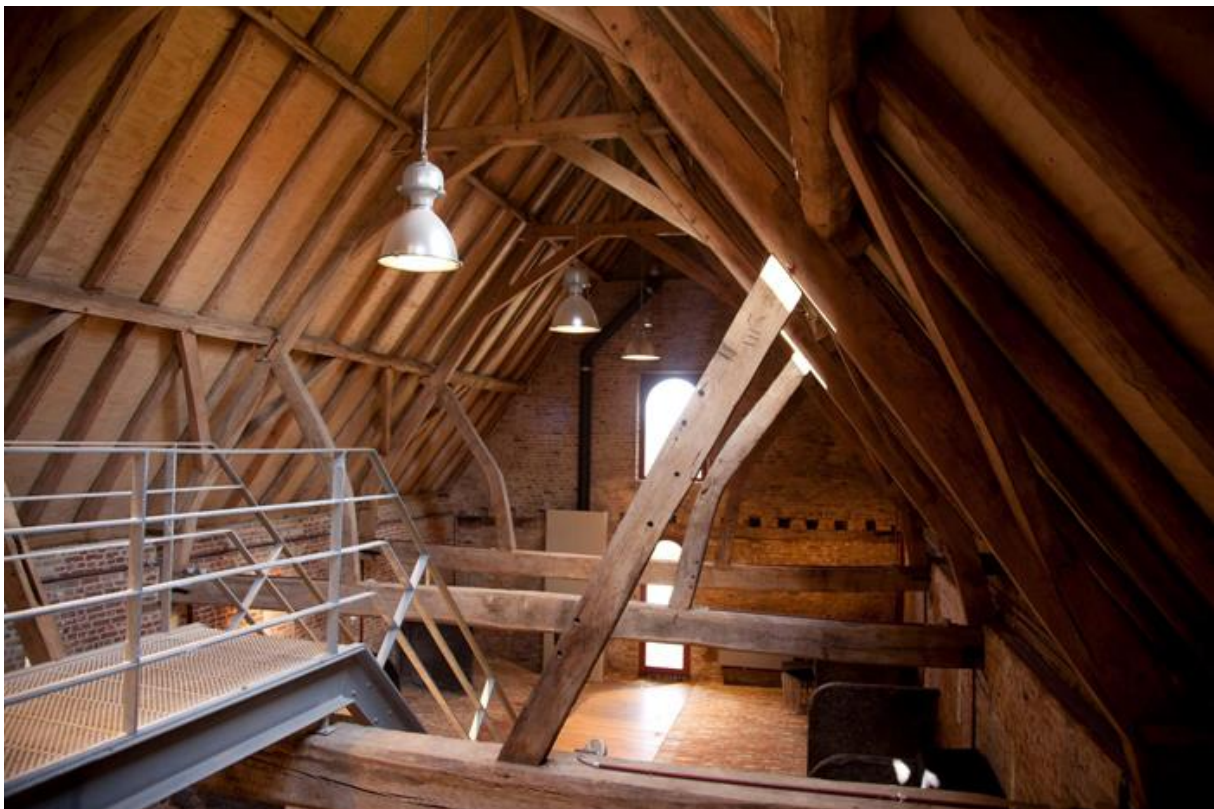
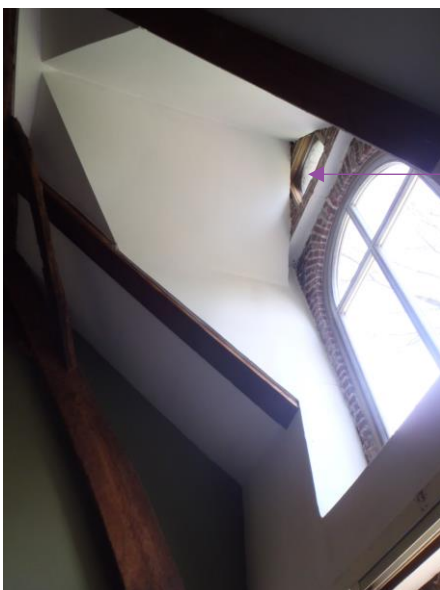
Boven: binnengezicht van de historische voorraadzolder van een als monument beschermd pand in Zedelgem. Kenmerkend en beeldbepalend is de kapconstructie die aan de binnenzijde altijd zichtbaar was. De ruimte werd ingericht als feestzaal, isoleren was noodzakelijk, maar gezien de waarde van de constructie werd besloten deze zichtbaar te laten en aan de buitenzijde – bovenop het gebinte – te isoleren. Hiertoe dienden de opgaande muren met vlechtingen verhoogd te worden

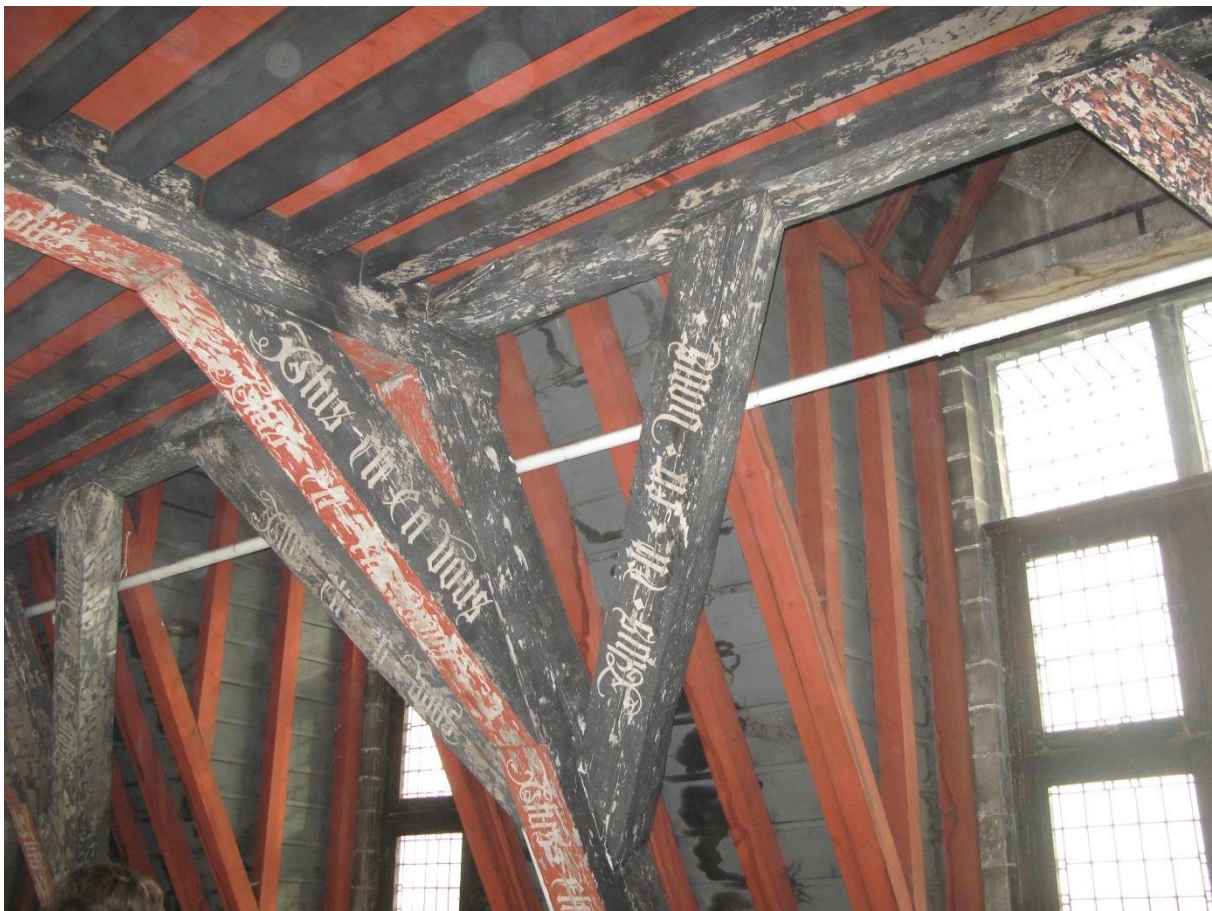
In de neogotiek werden in het Gruuthusemuseum in Brugge de spanten beschilderd in rood en zwart en voorzien van het devies *Plus est en vous*. Het spreekt voor zich dat deze afwerking zichtbaar blijft.

Indien een binnenafwerking een uitzonderlijke waarde heeft of wanneer de zichtbaarheid ervan belangrijk is, dient deze zichtbaar te blijven. Bij de keuze voor isolatie is het belangrijk geen afwerking te voorzien die deze decoratieve elementen verbergt. Het plaatsen van isolatie tussen de kepers zou in onderstaand voorbeeld een negatieve impact hebben op de beeldwaarde ervan.

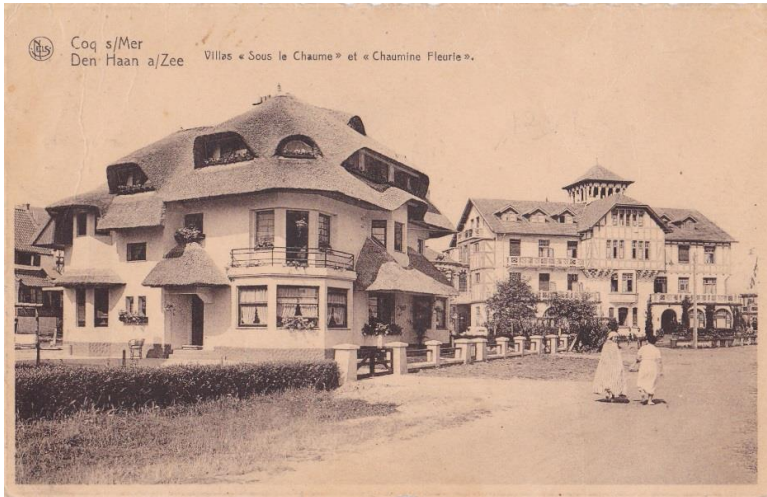
Het gebouw gelegen aan de Maria Hendrikalaan 18 in De Haan is onderdeel van het beschermd dorpsgezicht Concessie - tuinwijk. Op nevenstaande postkaart uit 1952 zien we de originele bedaking in riet.

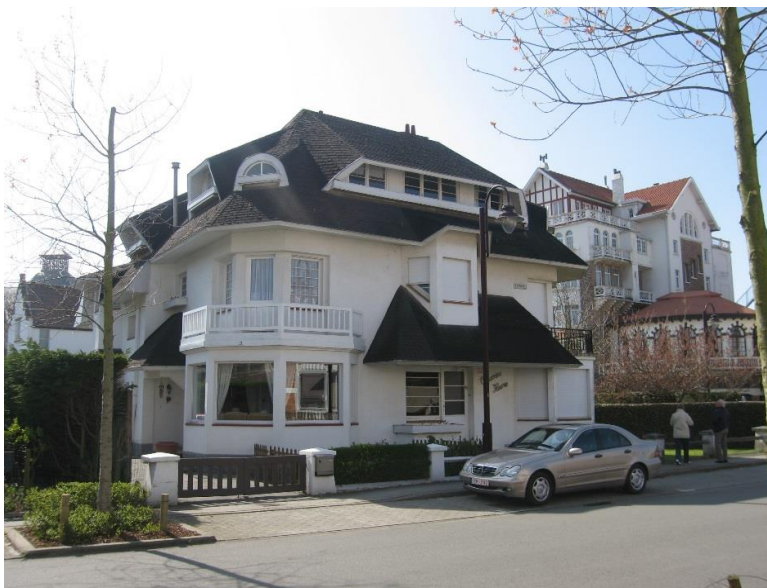
De foto links toont hoe in de loop der jaren de dakbedekking werd aangepast naar leien.

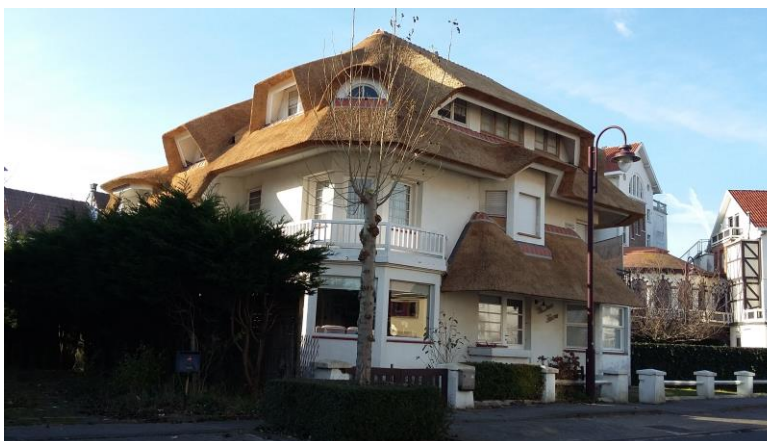
Bij het besluit om de daken te isoleren werd de kans aangegrepen om opnieuw voor de oorspronkelijke dakbedekking te kiezen. De foto toont het gebouw na restauratie van het dak.

De plaatsing van de dakisolatie wordt aangegrepen als kans om het dak en het gebouw te herwaarderen. Zowel de restauratie en/of het onderhoud van de dakbedekking, de dakconstructie, de detaileringen en het interieur kunnen daarbij mogelijk zijn.

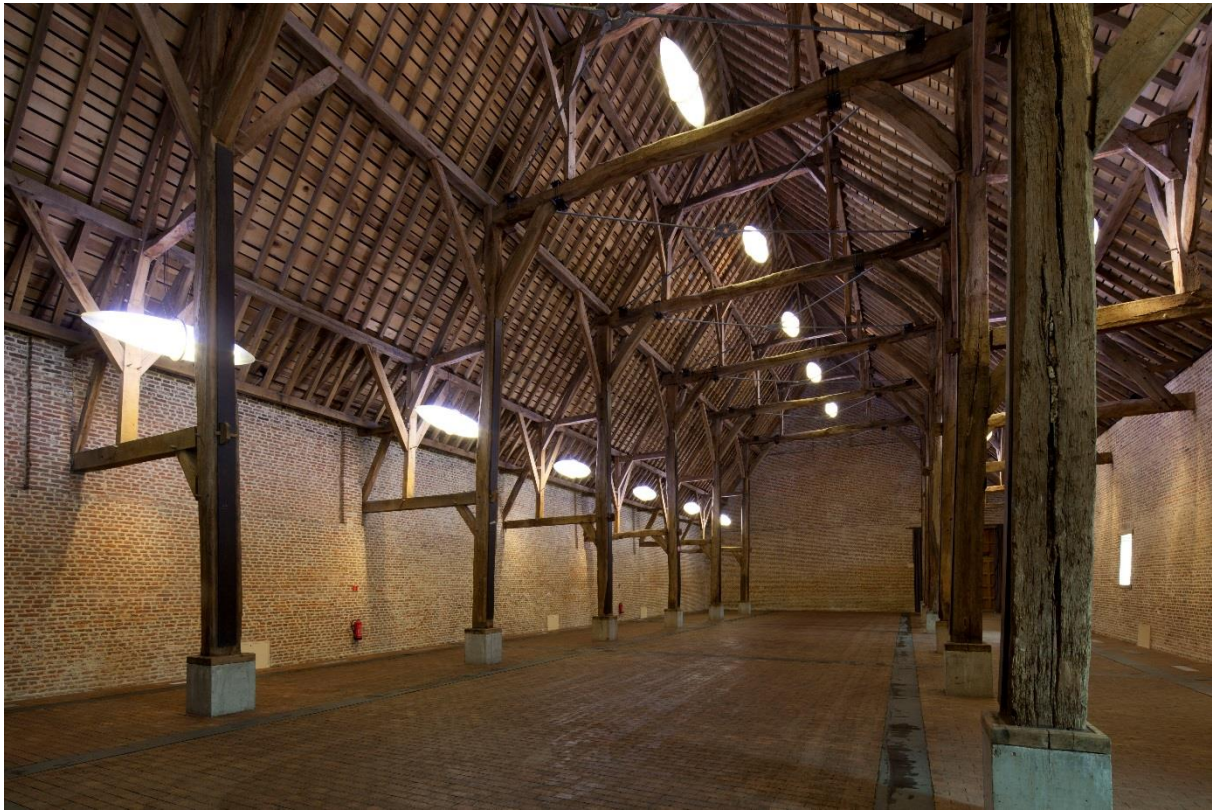
De Tiendenschuur in de abdij site Herkenrode, na restauratie. De constructie werd verstevigd en verstijfd met nieuwe stalen elementen die subtiel tussen de bestaande constructie werden aangebracht (foto O. Pauwels)
