Afwegingskader

Voor het plaatsen van dakisolatie bij
beschermd erfgoed

Agentschap
Onroerend
Erfgoed

Versie 6.0 / 13.07.2017

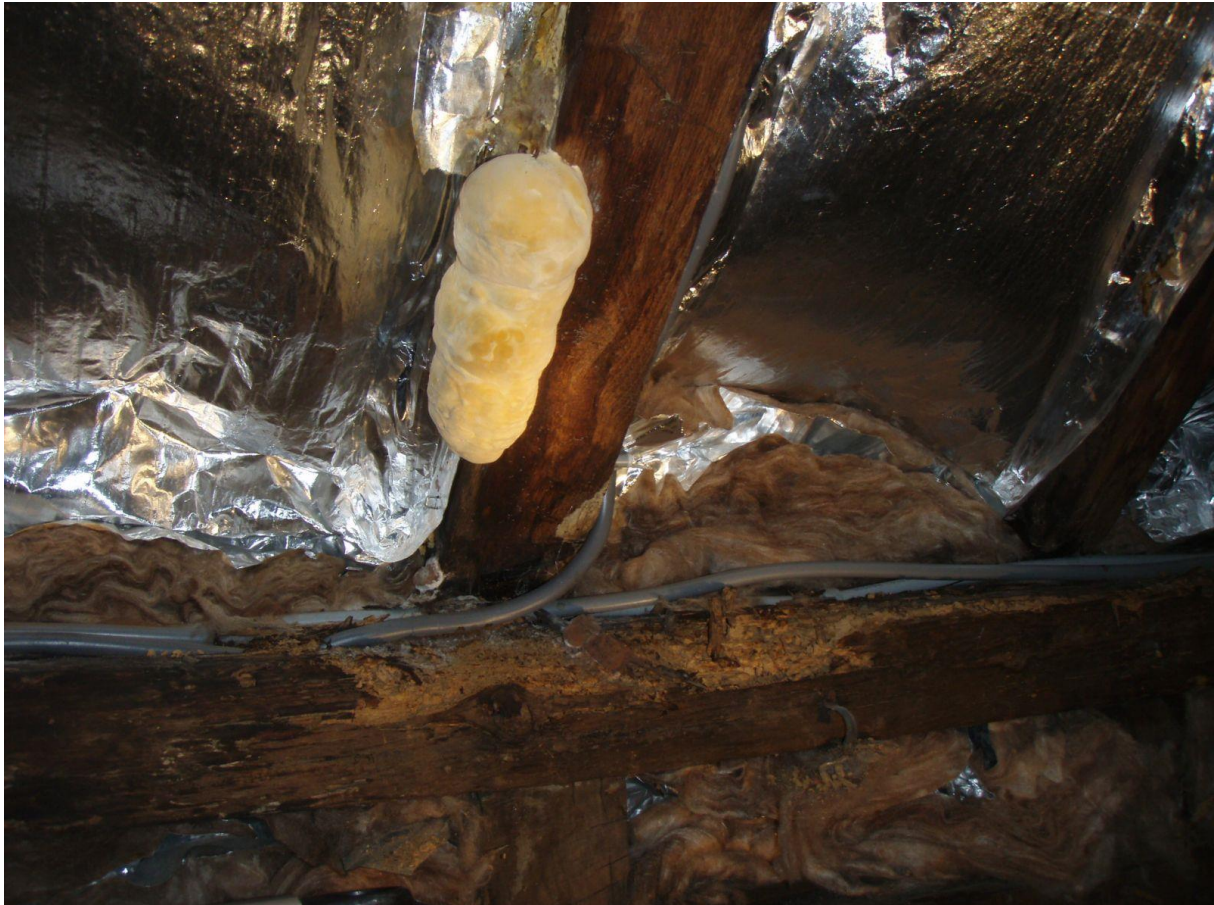
Op deze foto zie je een aantasting door houtzwam als gevolg van een ernstig lek. In het volledige gebouw werd de binnenzijde geïsoleerd en afgewerkt met gipsplaten vooraleer het lekke dak te herstellen (© Monumentenwacht Antwerpen).

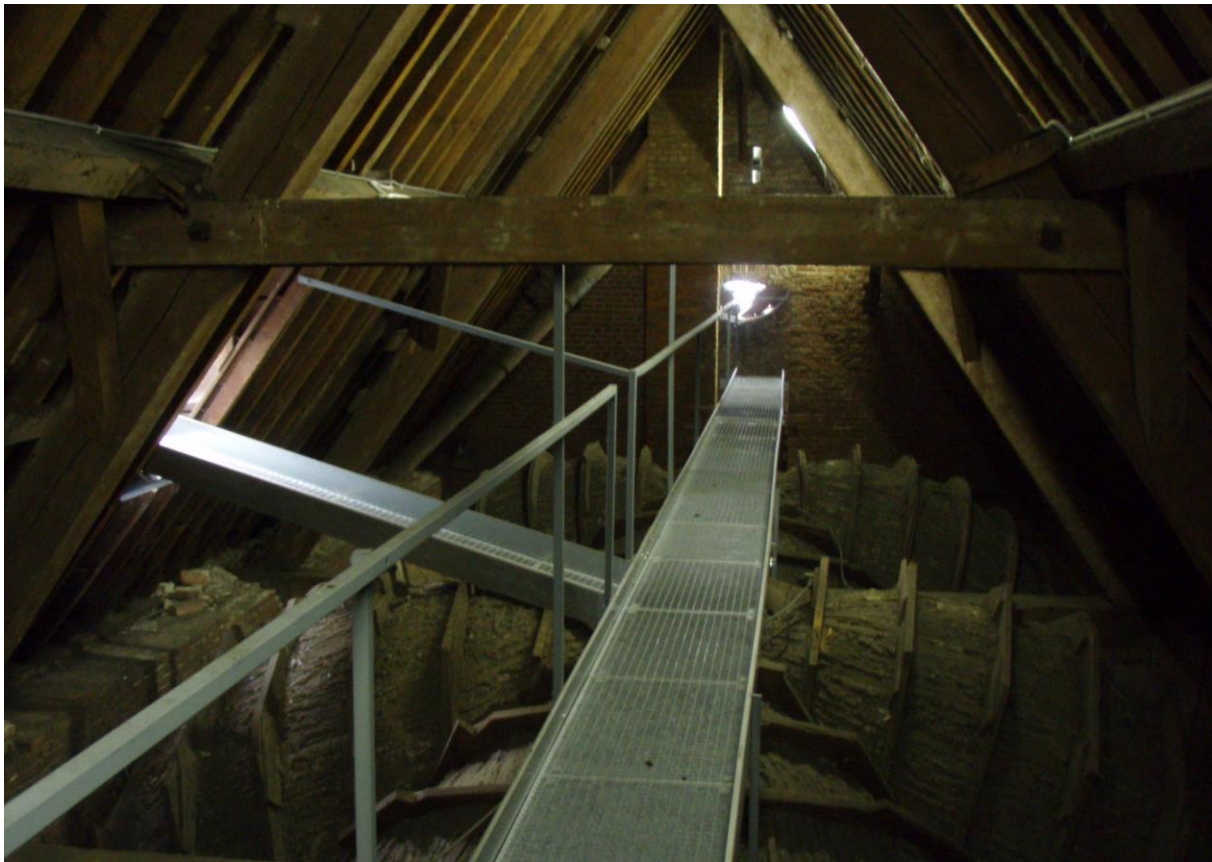
Voorbeeld van een zolder waar men een metalen loopbrug heeft aangebracht die inspectie van de bovenzijde van de gewelven toelaat en ook toegang verleent tot de buitenzijde van het dak (© Monumentenwacht Antwerpen).

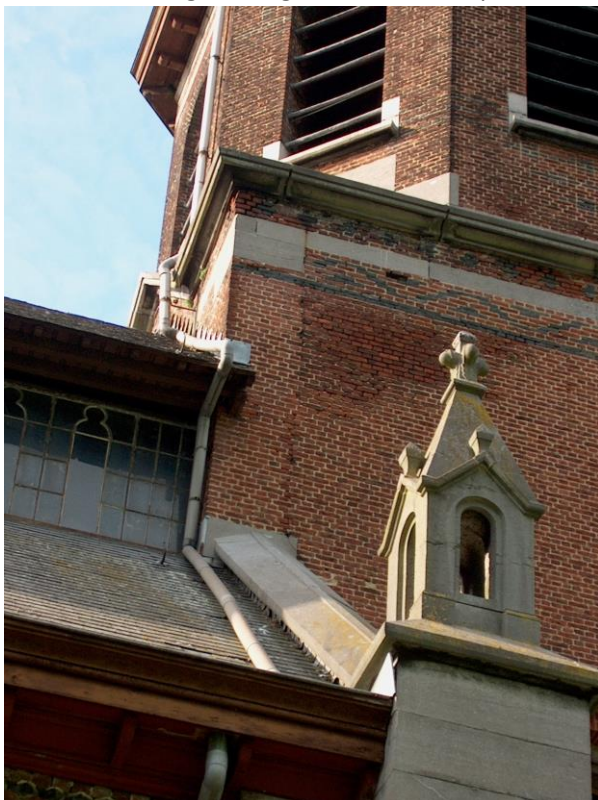
Detailfoto's voor (links) en na (rechts) van de aansluiting van het lagere dak met de opgaande muur. Bij de nieuwe toestand zien we een verholen goot (foto's TV Erfgoed & Visie bvba en architect K. Loomans)

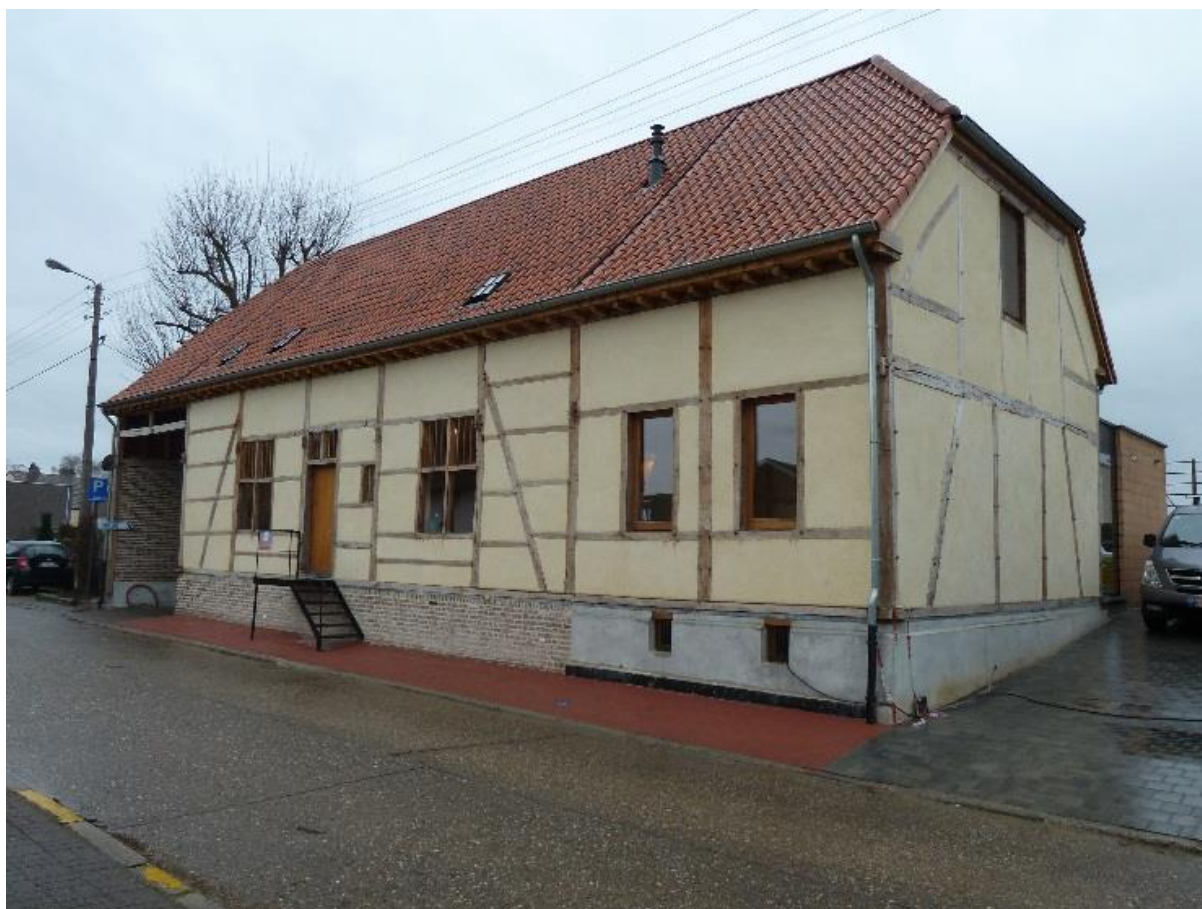
Gezicht op de straatgevel van de vakwerkhoeve in Alken, na restauratie. In het dak zien we de overgang tussen het 17de- en het 19de-eeuwse deel van het gebouw.

Door het toepassen van een sarkingdak op een bebording in het 17de-eeuws gedeelte kon de dakconstructie zichtbaar blijven en was er een kleiner risico op schade door bouwfysische oorzaak aan deze waardevolle oude dakconstructie.

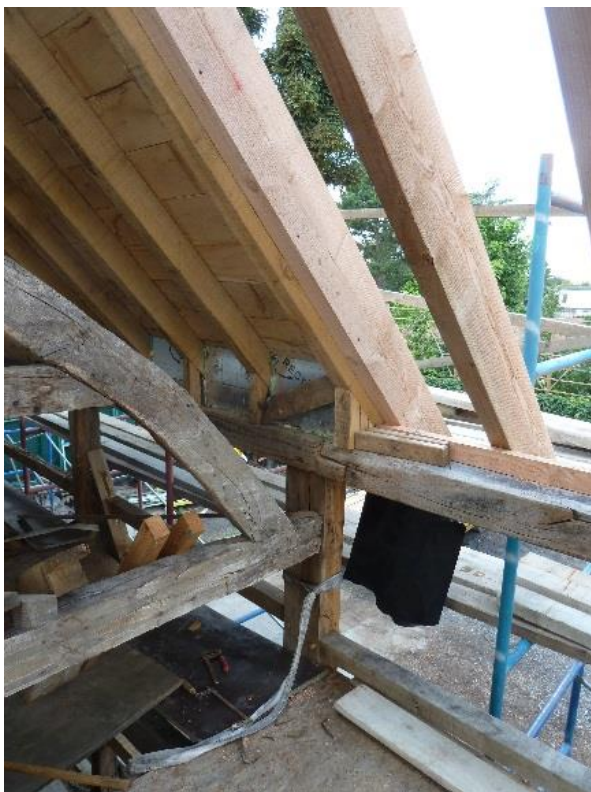
Detail van het dak tijdens en na de werken. Links op de foto's zien we het het 17de-eeuwse dak, waar voor het sarking-principe met isolatie bovenop de constructie wordt geopteerd. Rechts op de foto's zien we het 19de-eeuwse dak met spanten, waartussen isolatie wordt geplaatst. Op de rechterfoto (na restauratie) is de tussenwand dichtgevitself²⁴.

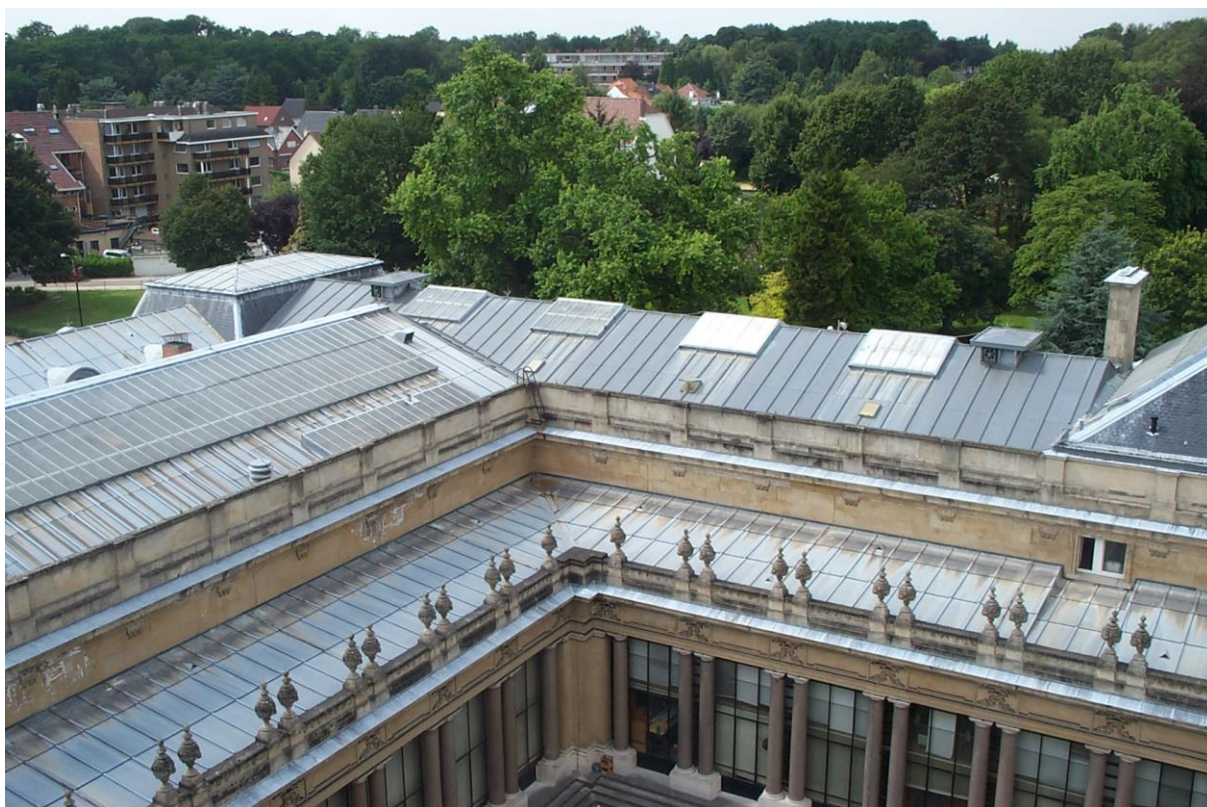
Gezicht op het complexe dakenspel van het Koninklijk Museum Midden Afrika vóór uitvoering van de werken.

De dakconstructie bevindt zich in een vrij goede staat. Een algemene restauratie van de zinken dakbedekking is nodig. Het zink is op verschillende plaatsen reeds vernieuwd, soms slecht geplaatst en is onderhevig aan corrosie.

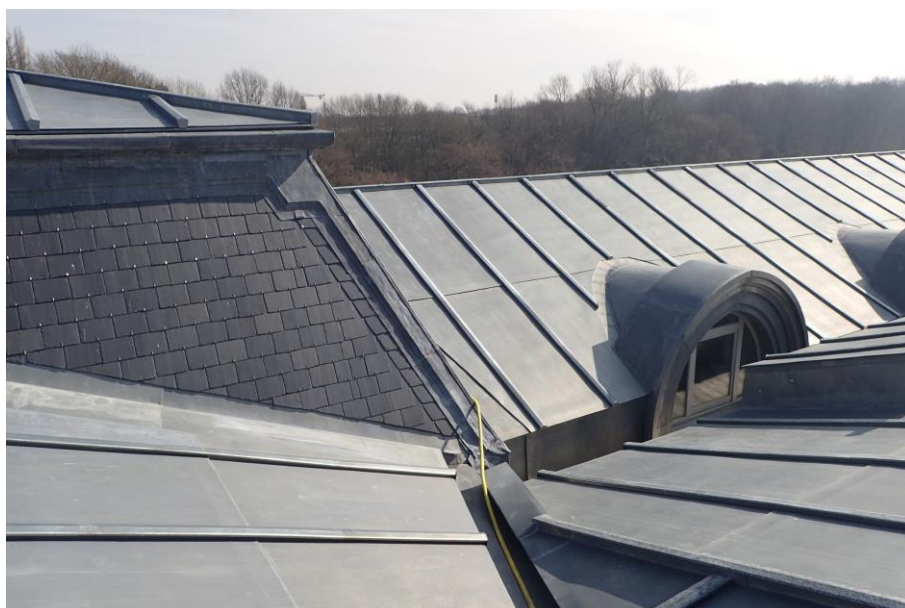
Toestand na de werken
(Foto Origin restauratie)

Isolatie bovenop de constructie behaalt op alle afwegingsprincipes die van toepassing zijn een positief resultaat. Het voorstel kan uitgevoerd worden. Uiteindelijk zal bij de uitvoering gekozen worden voor een ander isolatiemateriaal, namelijk 10 cm PIR in plaats van 15 cm cellenglas. De verhoging van het dak wordt hierdoor beperkt tot 10 cm.

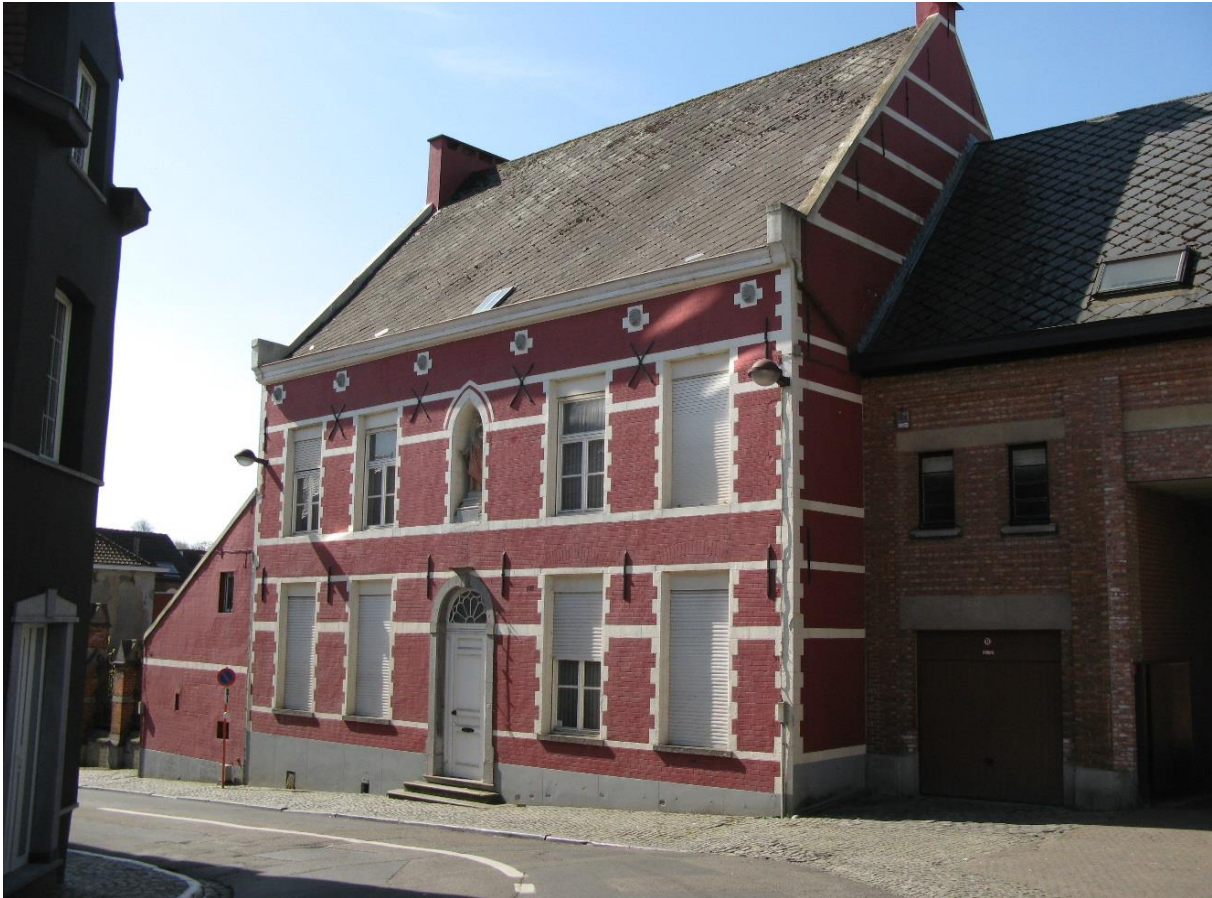
Voorgevel van de pastorie voor restauratie

De leien in vezelcement waren sterk bemost en aan vervanging toe. Met uitzondering van de muurplaten en de onderkant van de kepers die hierop aansluiten, is de kapconstructie in vrij goede staat. Op de bebording zijn enkele sporen van vochtinfiltratie zichtbaar. Het houtwerk van de goten is aan vervanging toe.

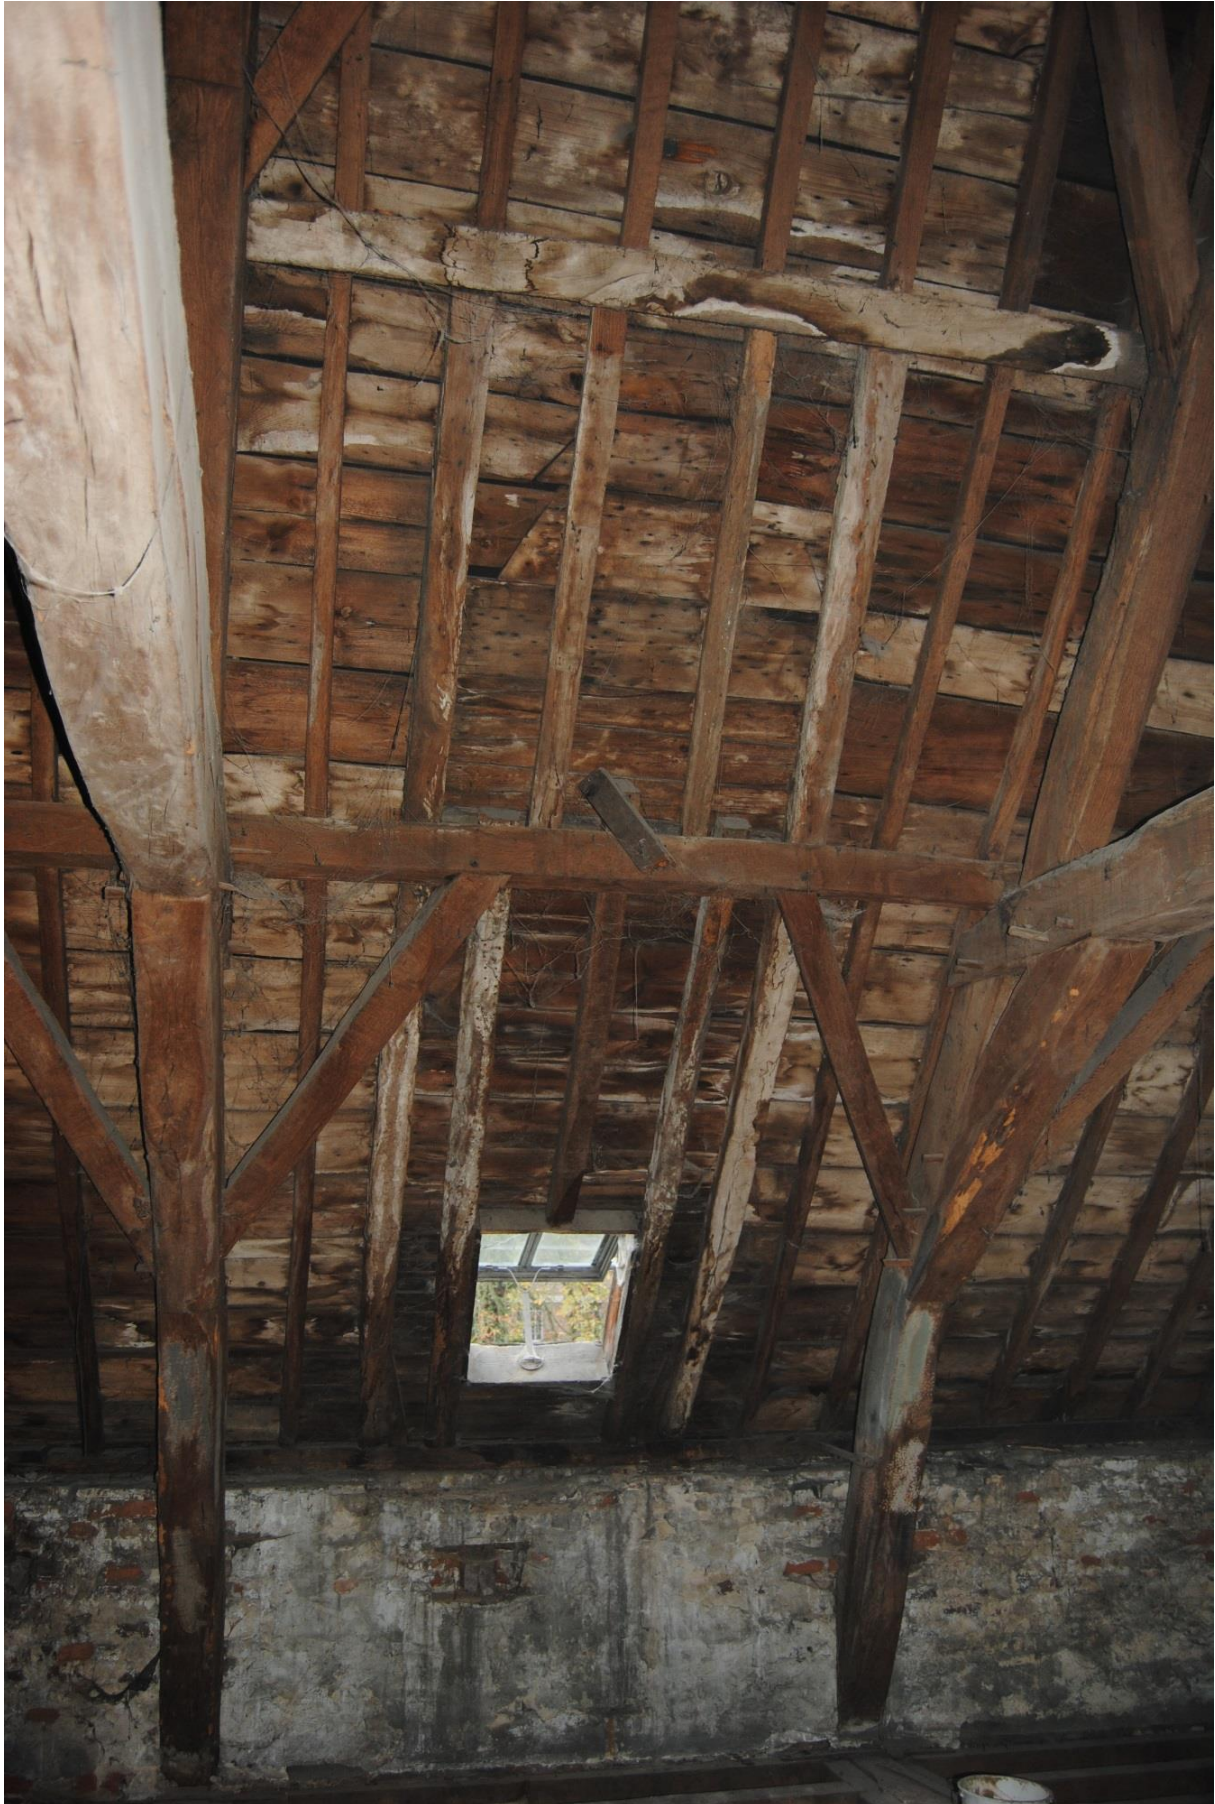
18de-eeuwse kapconstructie van de voormalige pastorie

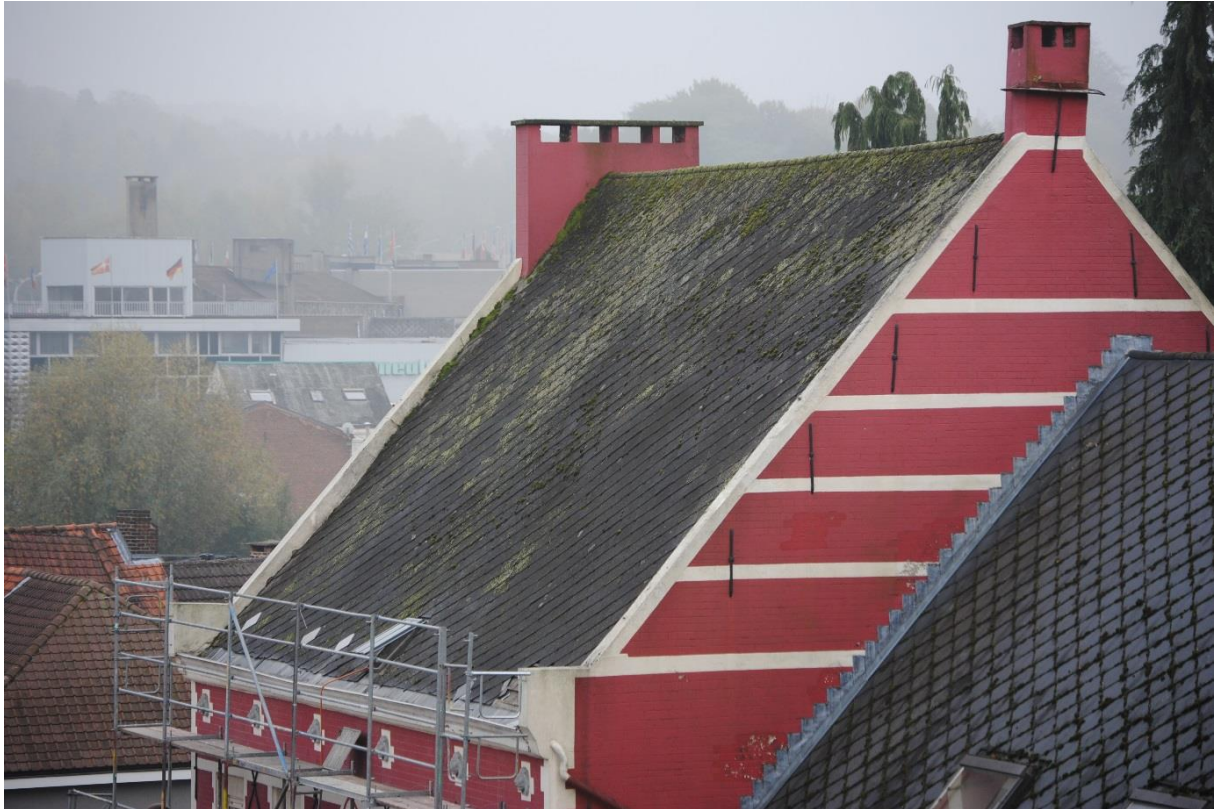
Gezicht op het dakvlak en de opgaande muren

Omdat de kapconstructie gaaf bewaard is en omdat de kans op degradatie het kleinst is bij isolatie bovenop de dakconstructie, wordt voor deze oplossing gekozen. De architect voorziet dunne isolatieplaten (8cm PIR), aangepaste detaillering van de kroonlijst en een verholten goot langsheen de opgaande muren. Zo blijft het dakvlak minimaal 4 cm onder de rand van de opgaande muren, en blijven de opgaande muren herkenbaar.
